# VALIDASI HASIL INVENTARISASI LERENG JALAN

Balai Litbang Geoteknik Jalan  
Puslitbang Jalan dan Jembatan  
Kementerian Pekerjaan Umum dan Perumahan Rakyat

# PROSES VALIDASI DATA HASIL INVENTARISASI LERENG JALAN

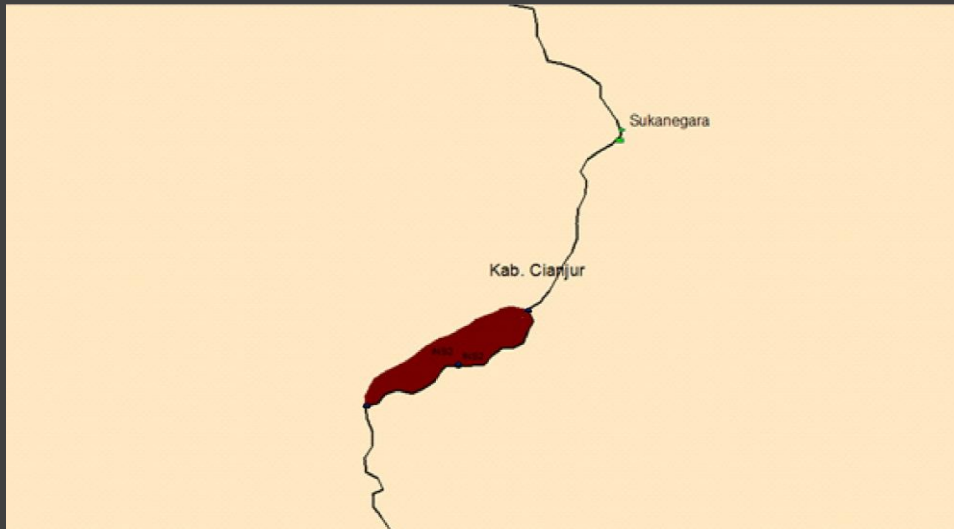
*Marking* titik koordinat lereng yang benar,  
dilakukan pada awal, tengah dan akhir lereng  
→ BENAR

Sesuai

Disetujui

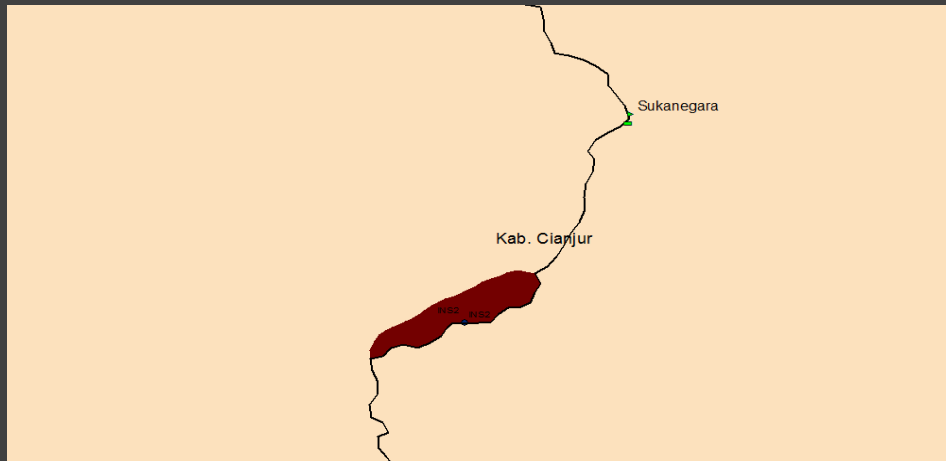
*Marking* titik koordinat lereng yang salah, hanya dilakukan di tengah lereng saja →  
**SALAH, DIULANGI**

Tidak sesuai

Diulang

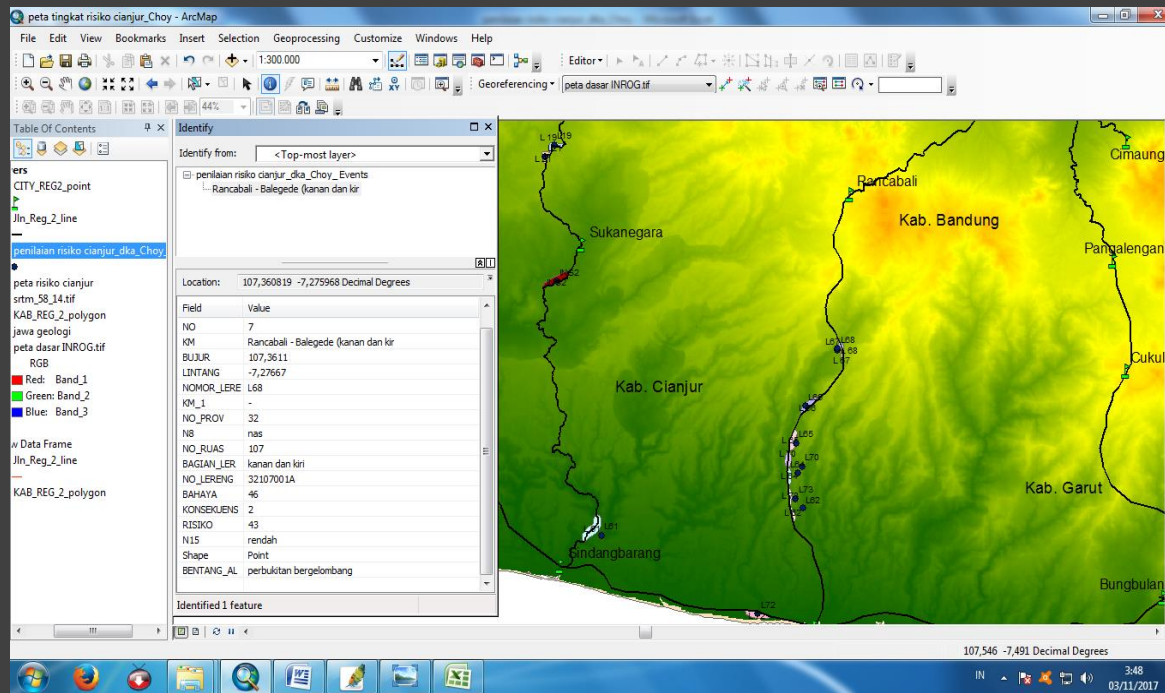
Bentang alam,  
perbukitan gelombang

Sesuai

Pengisian bentang alam yang BENAR, pada hasil pengisian sesuai dengan peta topografi atau SRTM, dengan bentang alam berupa perbukitan bergelombang

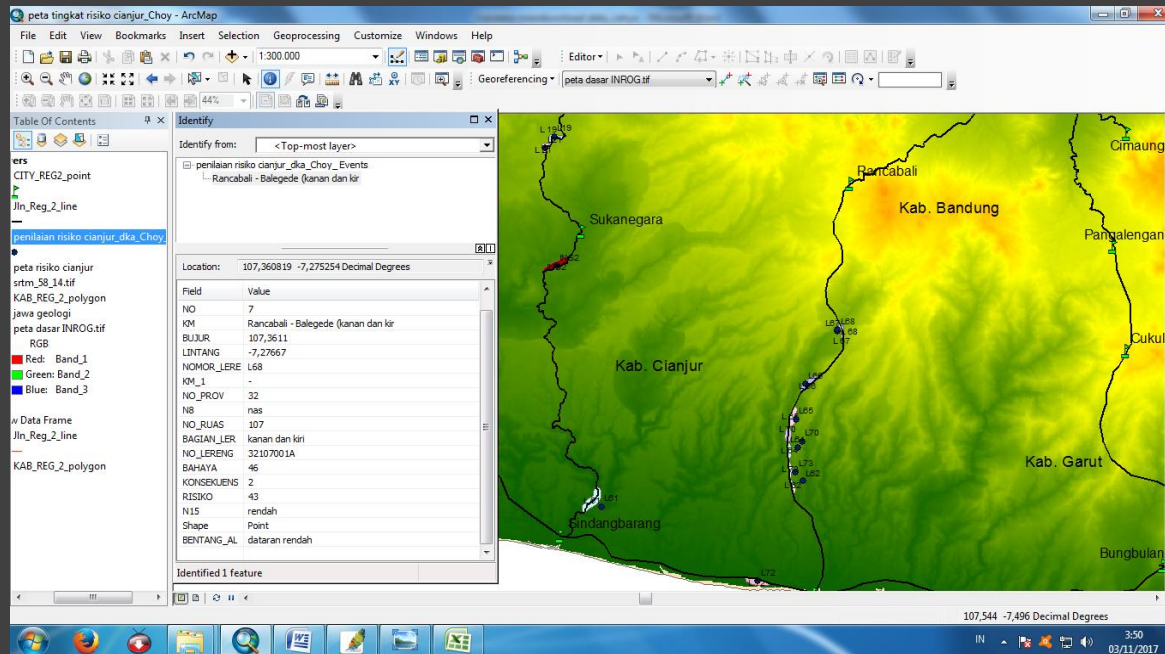
Bentang alam dataran rendah

Tidak sesuai

Pengisian bentang alam yang SALAH, pada hasil pengisian berupa dataran rendah tidak sesuai dengan peta topografi atau SRTM berupa perbukitan bergelombang

Ulangi

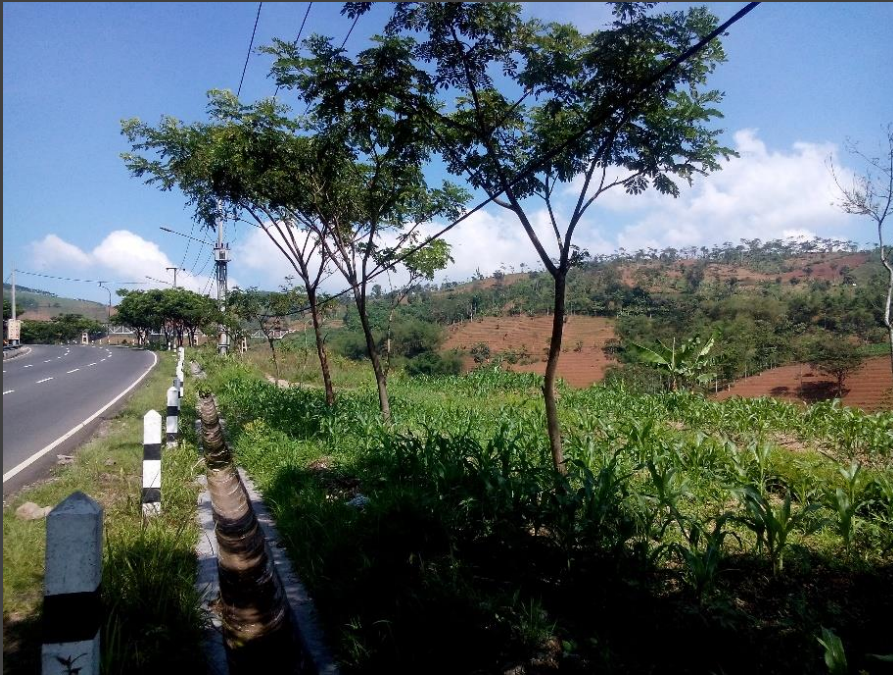
Palawija

Sesuai

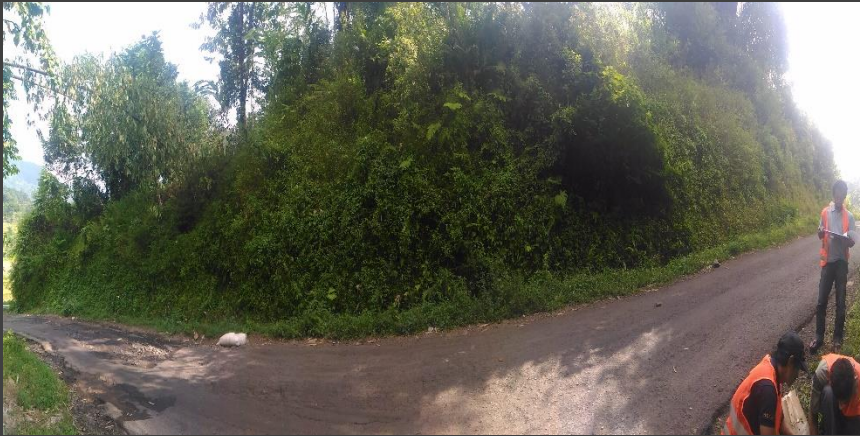
Pohon dan rumput >  
81 %

Sesuai

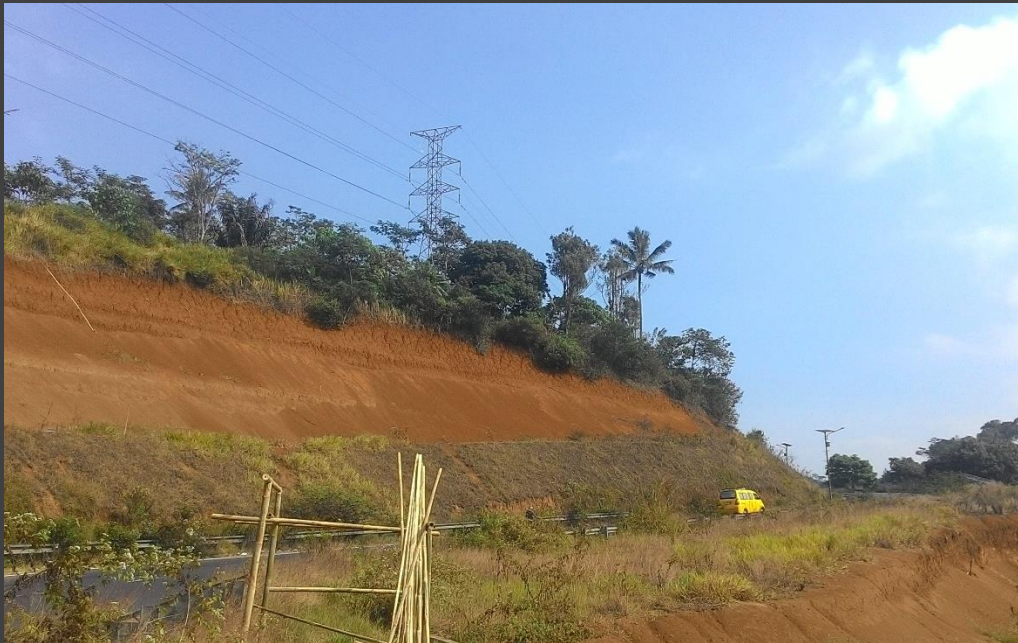
Jaringan listrik di  
atas lereng

Sesuai

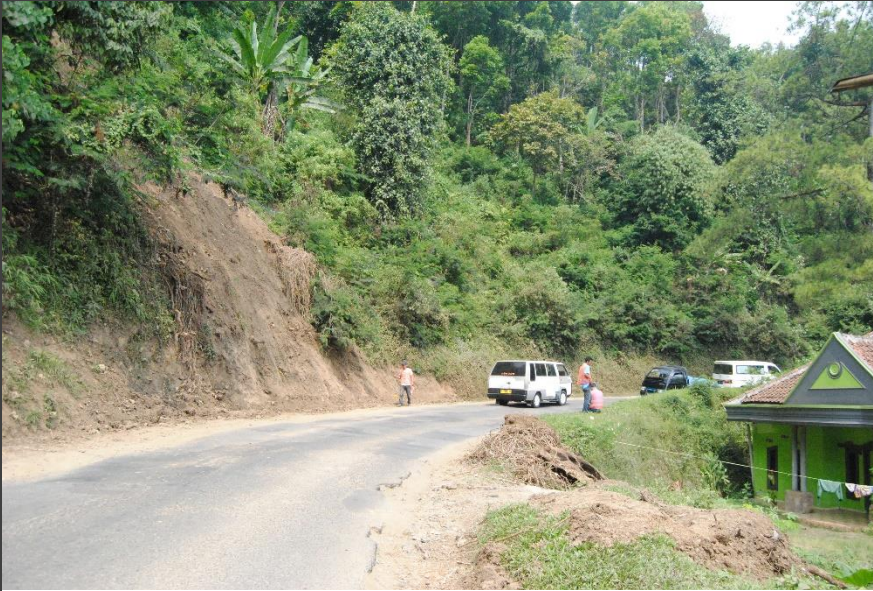
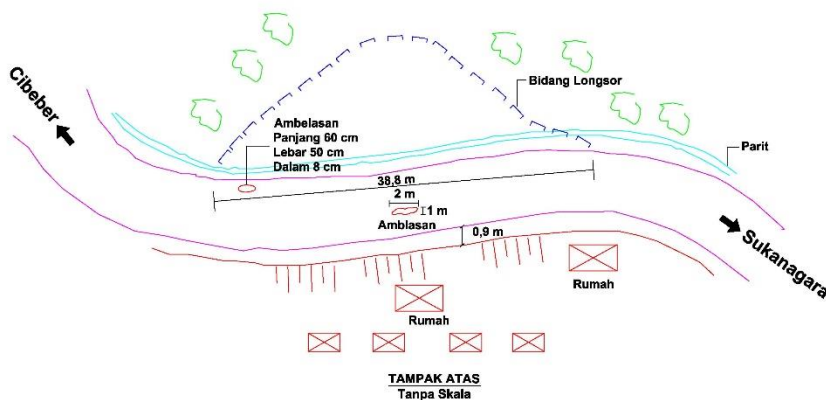
Perumahan di  
bawah lereng

Sesuai

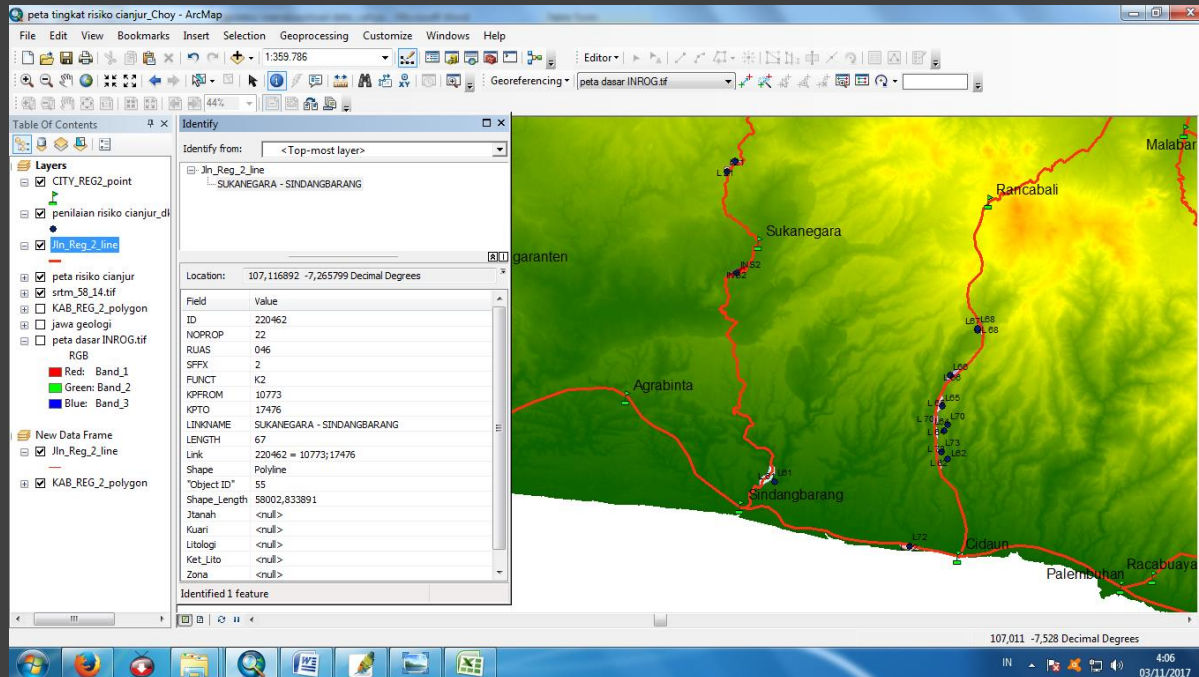
Panjang jalan alternatif

Sesuai

Panjang jalan alternatif bisa di cek dan disesuaikan dengan data atribut pada peta ruas jalan

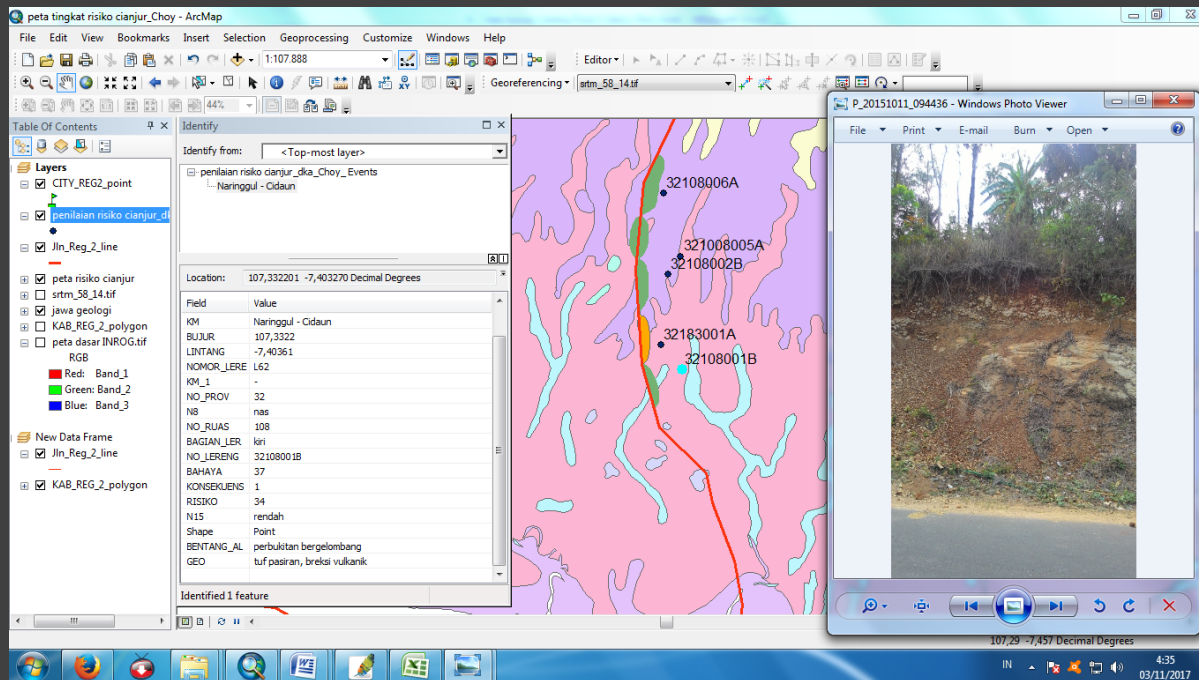
Material lereng : tuff  
pasiran

Sesuai

Pengisian material lereng yang sesuai, dimana material lereng berupa tuf pasiran, breksi vulkanik, sesuai dengan foto dokumentasi lereng dan peta geologi yang berupa satuan gunung api

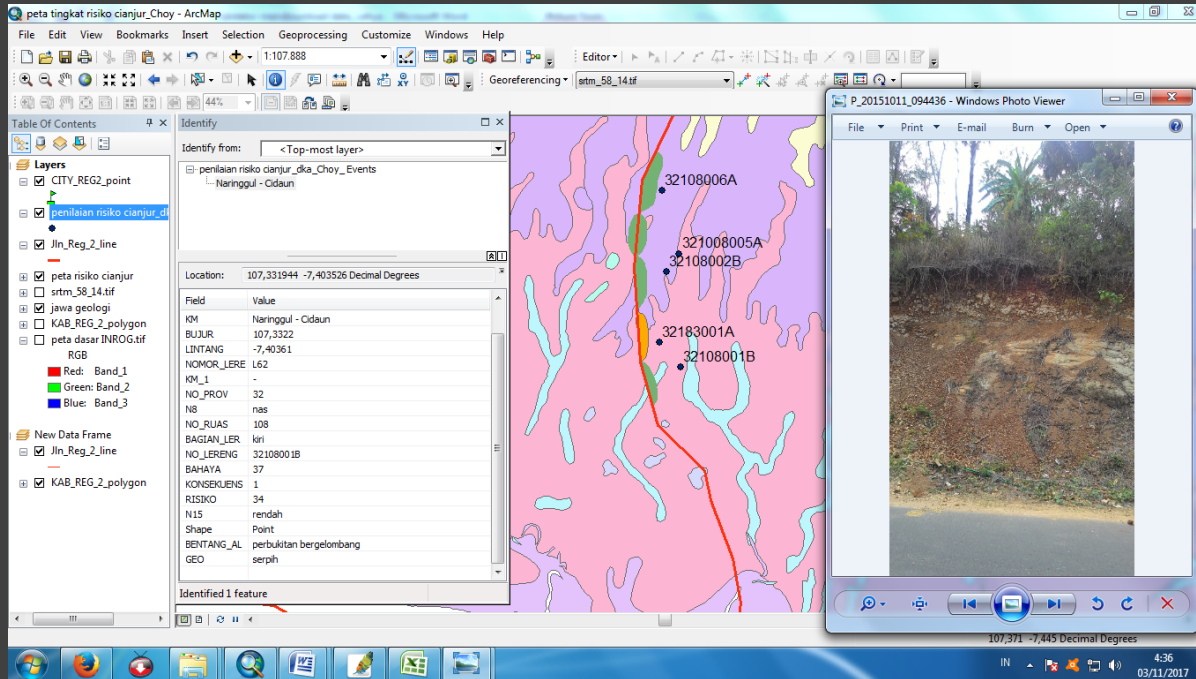
Material lereng :  
SERPIH

Tidak Sesuai

Pengisian material lereng yang TIDAK SESUAI, dimana material lereng berupa serpih, sedangkan pada foto dokumentasi tidak menunjukkan gambar serpih dan peta geologi berupa satuan gunung api

Di ulangi

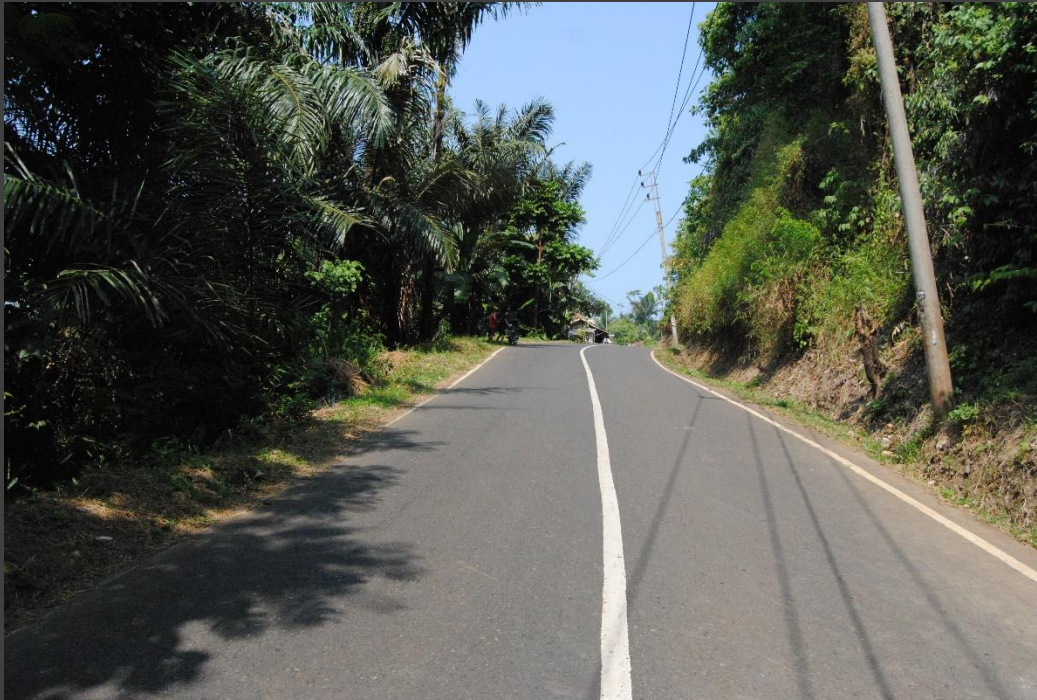
Perkerasan : hotmix

Sesuai

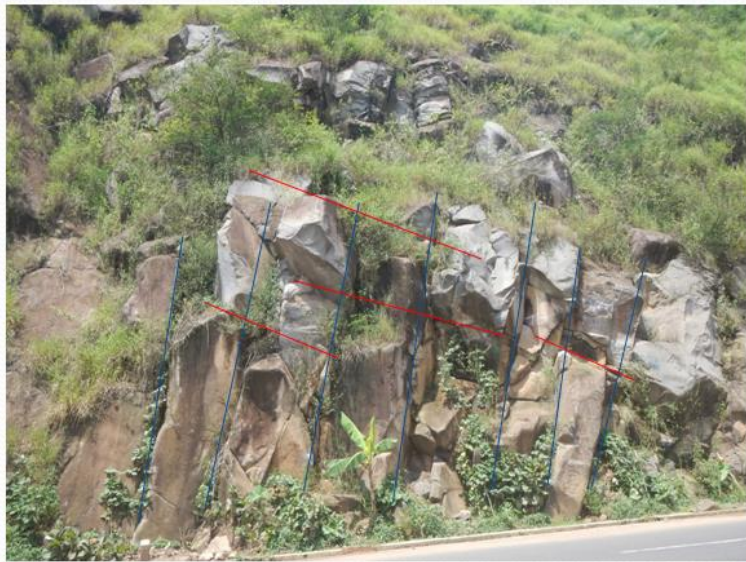
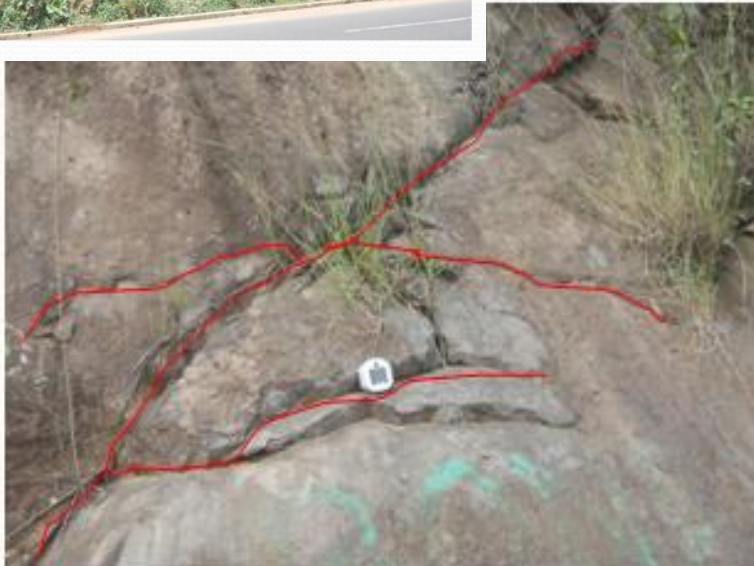
Diskontinuitas : 2  
set

Sesuai

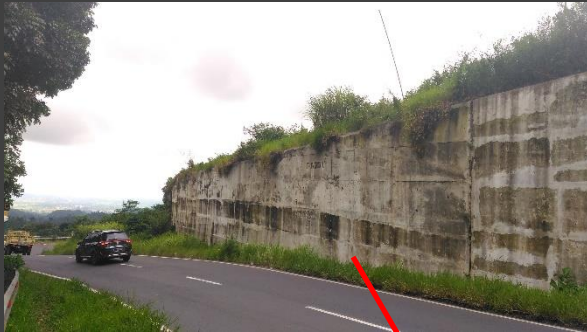
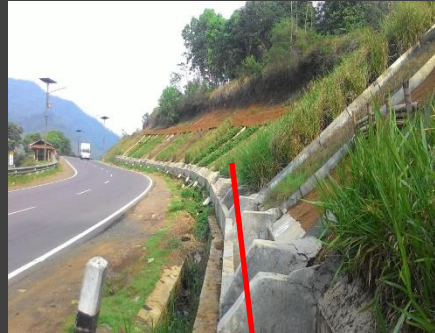
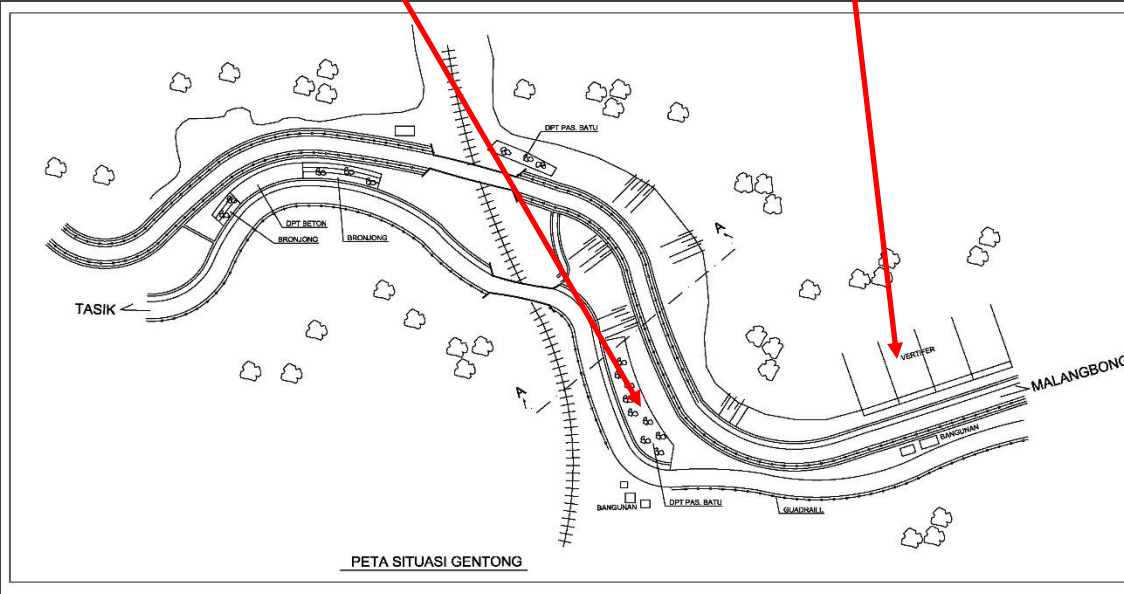
1. Vertiver
2. Dinding Penahan

Sesuai
